**VENDREDI 17
JANVIER 2025**

VENTES AUX ENCHERES PUBLIQUES

VEHICULES

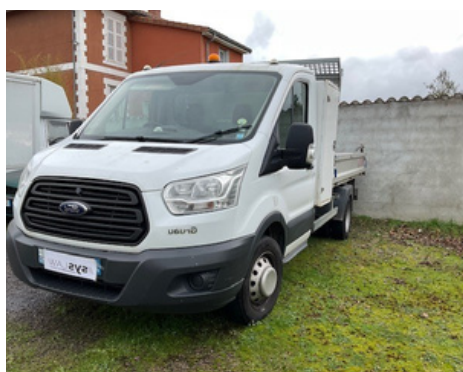
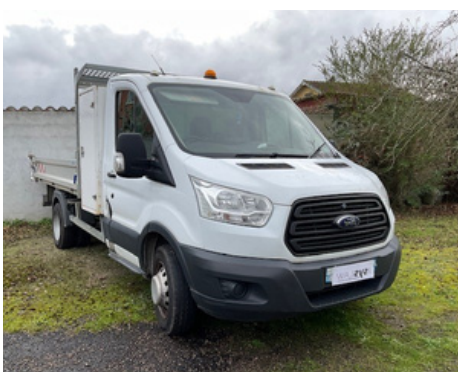
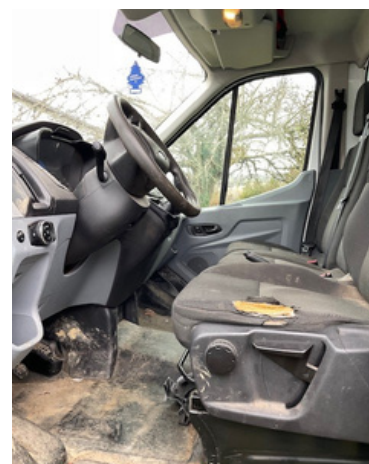
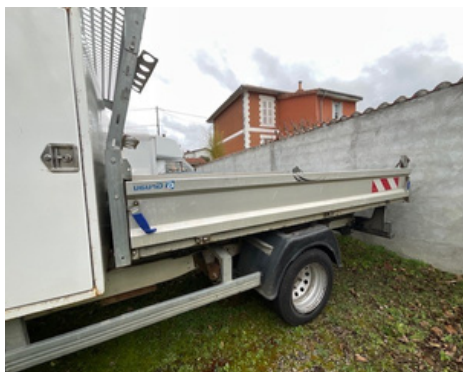
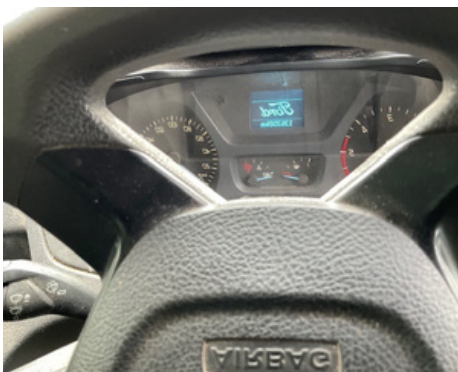
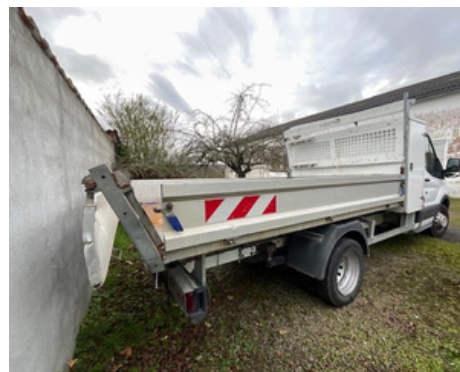
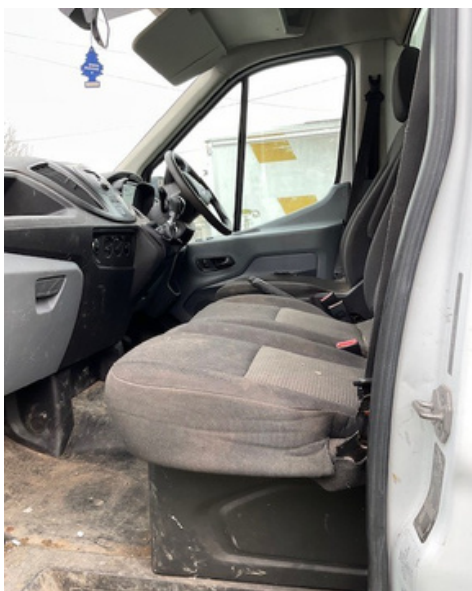
**Fourgon FORD :
Fermeture benne décalée côté gauche.
Siège conducteur abimé.**

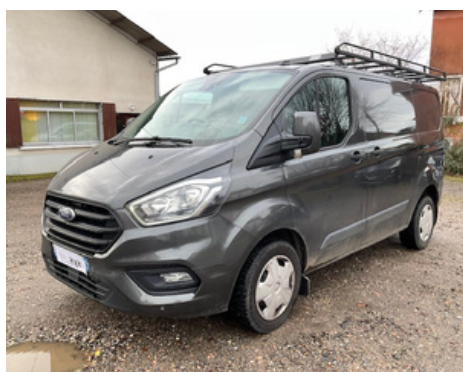
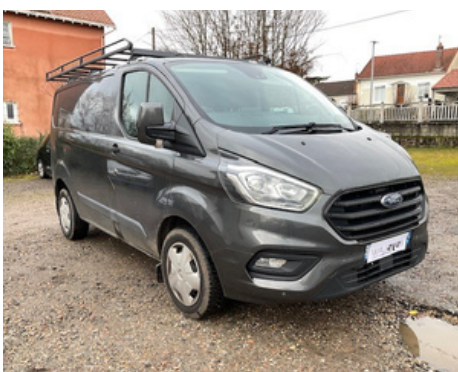
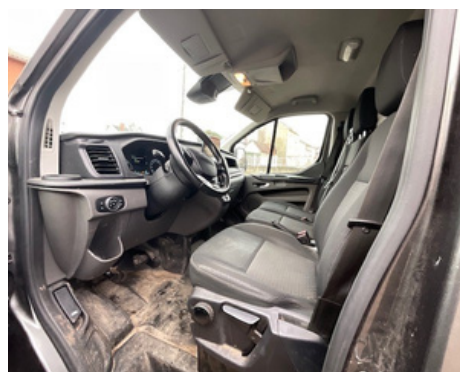
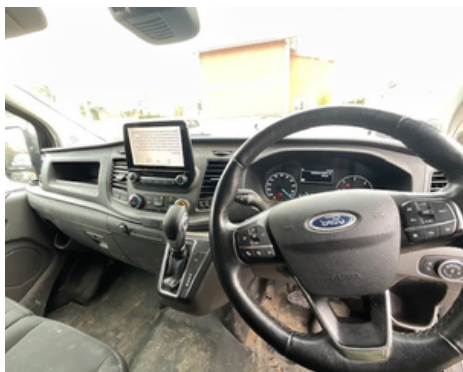
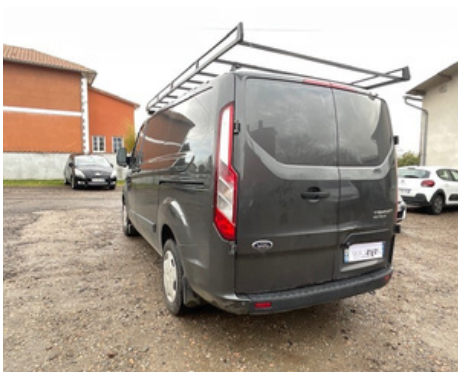
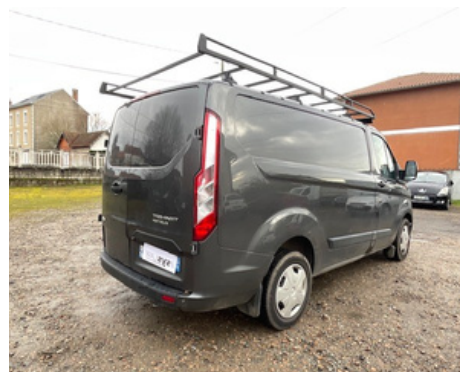
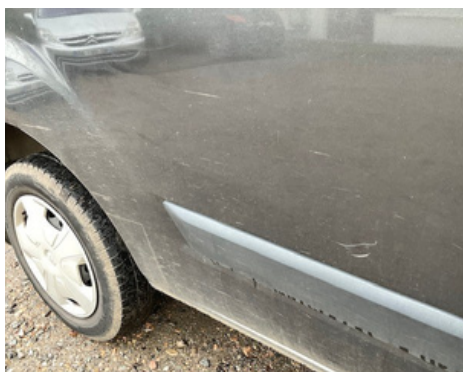
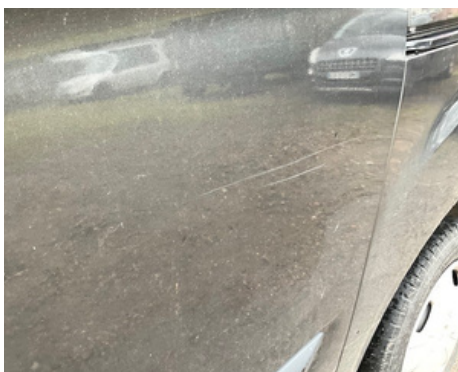
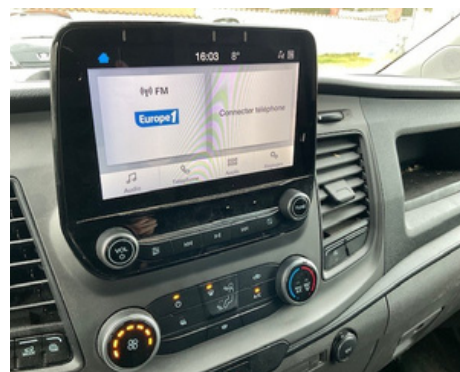
FORD TOURNEO Carrosserie rayée

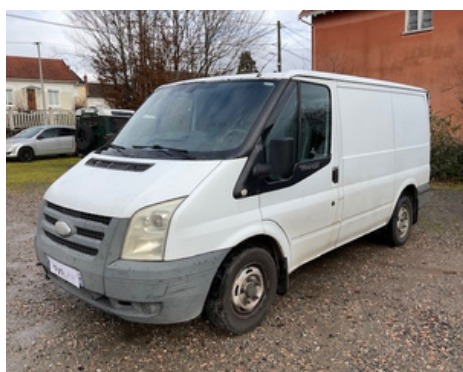
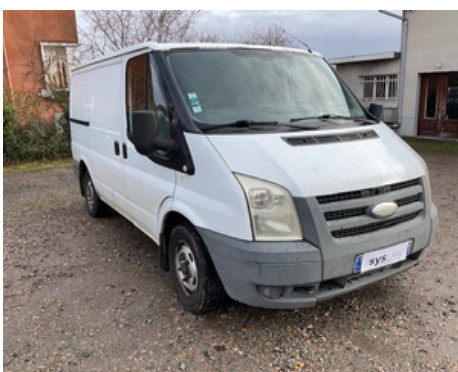
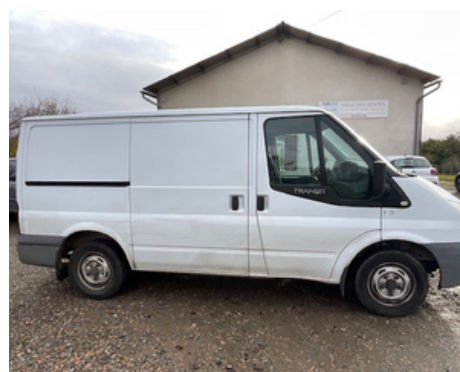
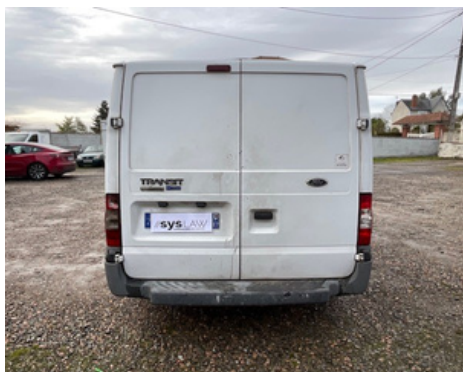
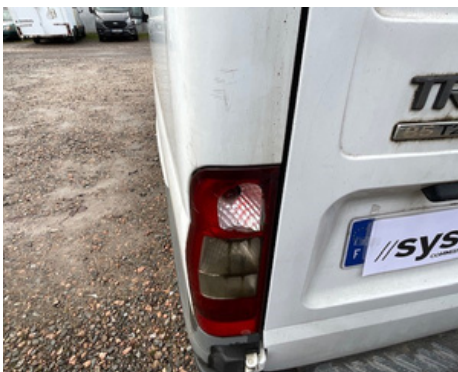
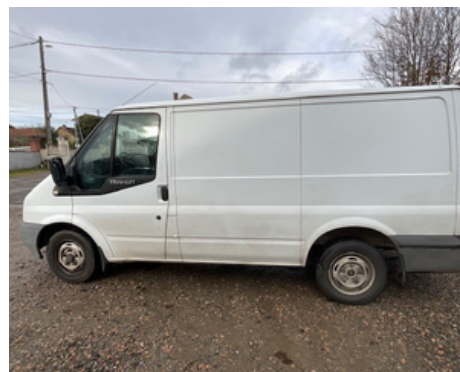
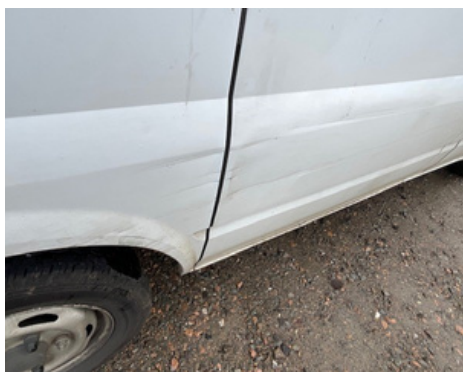
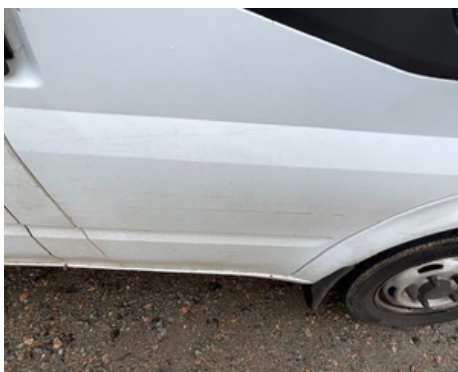
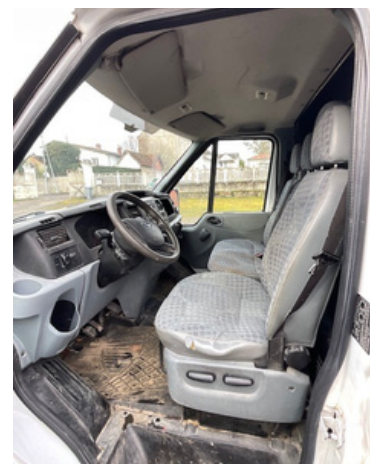
FORD TRANSIT TRACTION
Rayures multiples carrosserie.
Côté droit enfoncement léger sur la longueur.
Feux arrière gauche cassé

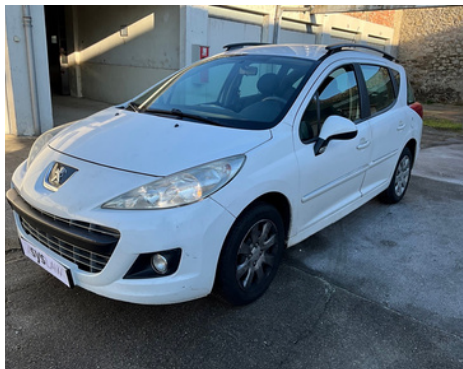
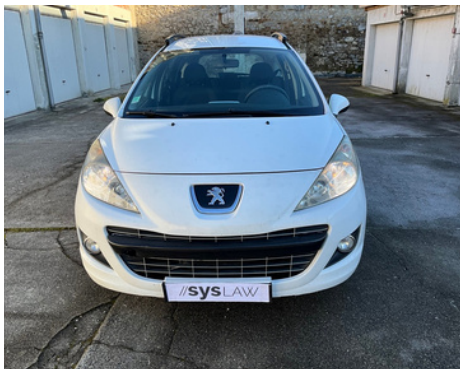
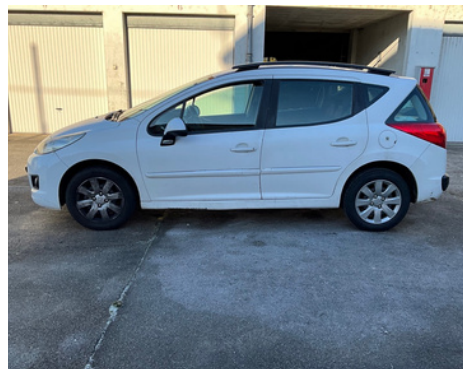
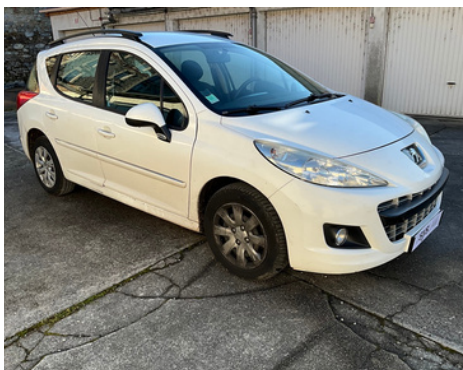
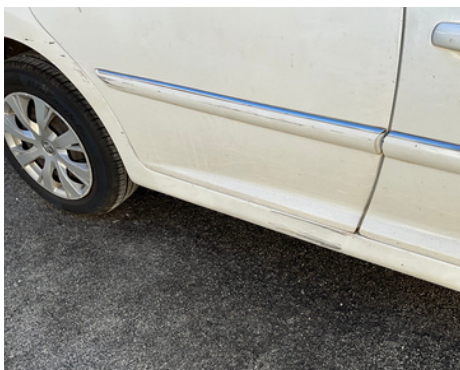
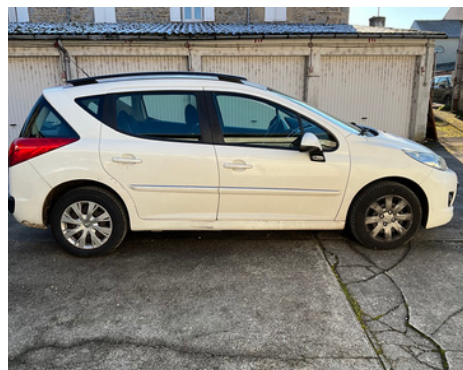
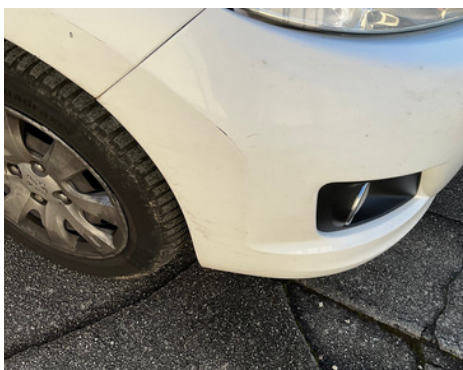
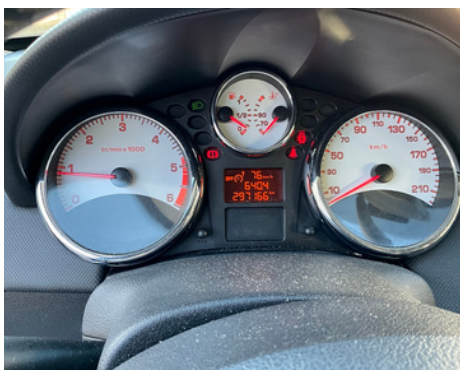
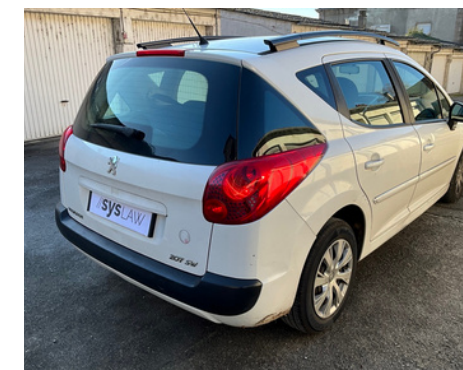
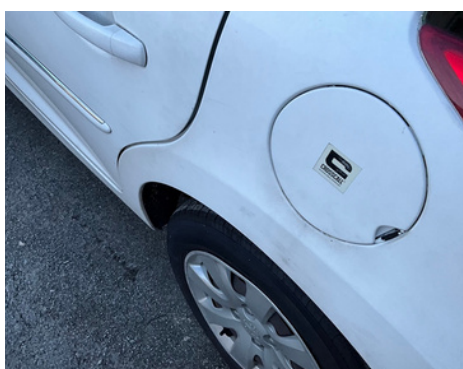
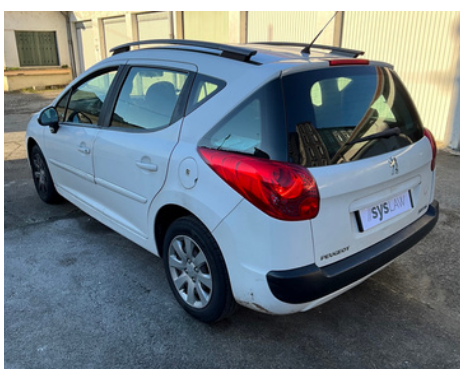
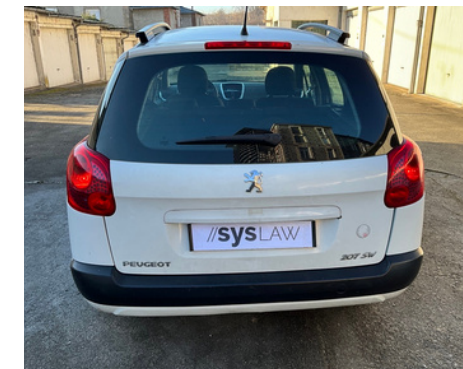
PEUGEOT 207 SW

Pare-chocs, et carrosserie rayés Joint de baguette de portière arrière gauche partiellement manquant Aile arrière, portière avant et bas de caisse droits : chocs

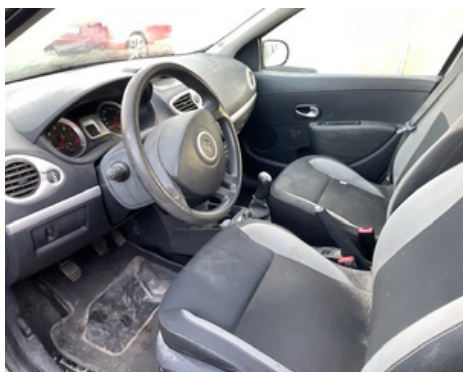
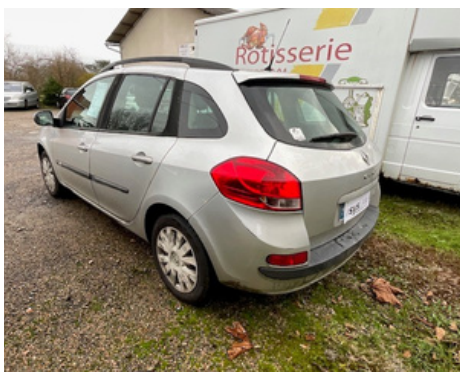
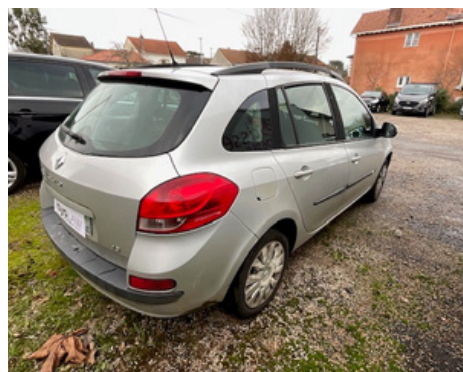
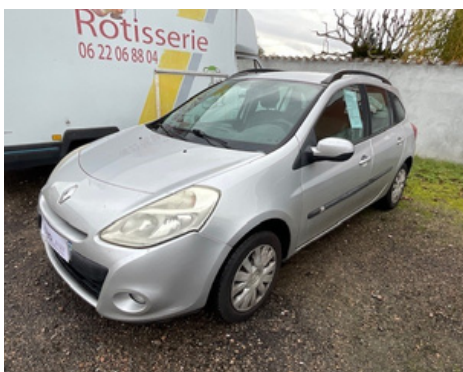
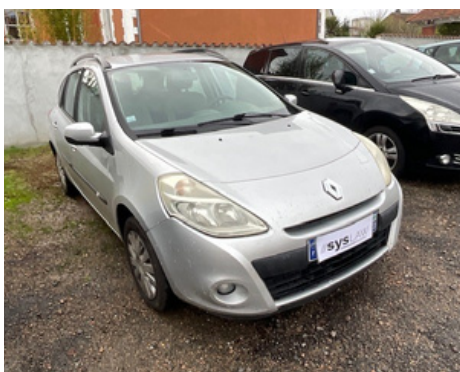
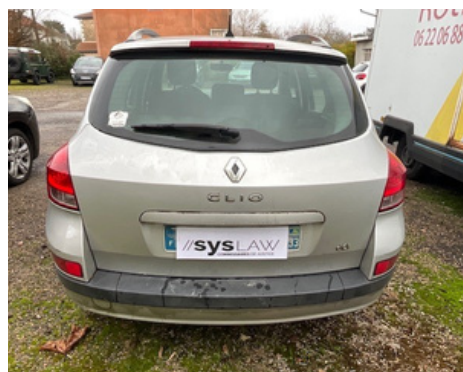
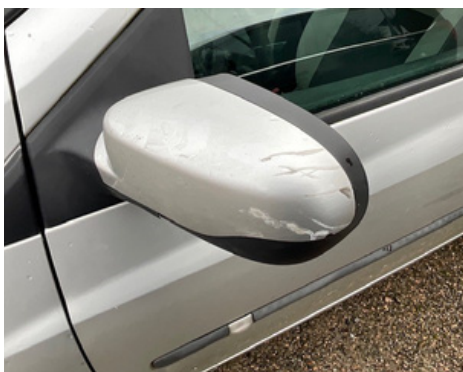
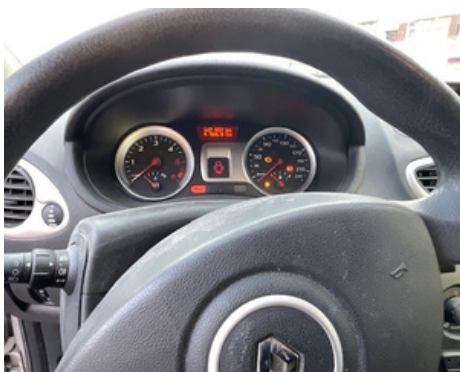
RENAULT CLIO

Carrosserie rayures multiples, aile et rétroviseur droits rayés.
Sièges arrière salis par du plâtre.
